QUALITY ASSURANCE/QUALITY CONTROL REPORT

CE/QA/PR/ 304 /2022-23, DATE: 13/03/23

Name of Work	:	Development of roads and drains at Kasagattapura, Vaderahalli, Shivakote, Kachohalli gram panchayathi Limits and surrounding areas of Yelahanka Assembly constituency under Amrutha Nagarothana Grants. Package – 05 (Estimated cost – 1600.00 Lakhs)
Job Code	:	003-23-000006
Bill No.	:	**3rd & Part (RA Bill)** 3,53,81,587.00/- + GST
Type of Test Performed	:	Rebound Hammer test as per IS13311-(2)-1992.
Materials on which Tests Was Performed	:	1. RCC Drain Wall (M20) 2. Pre cast cover slab (M20) 3. CC Road (M30) 4. Culvert cover slab(M20)
Officers present during inspection	:	1. Sri.Chandrakanth Raj — AE -Project division Yelahanka zone 2.Sri. Kiran.B. — EE-Quality Assurance 3. Sri C.Shridhar. — AEE-Quality Assurance
Project Management Consultants	:	**M/s Rudraprasad Consultants.**
Observations	:	➢ NDT (Rebound hammer test) Test was conducted by Project Management Consultants at 5 locations in presence of AE (Project division Yelahanka zone) &EE, AEE of QA division . ➢ The Rebound Hammer Test was conducted randomly on RCC Drain wall(M20), Precast Cover slab (M20), Culvert Slab (M20), CC Road (M

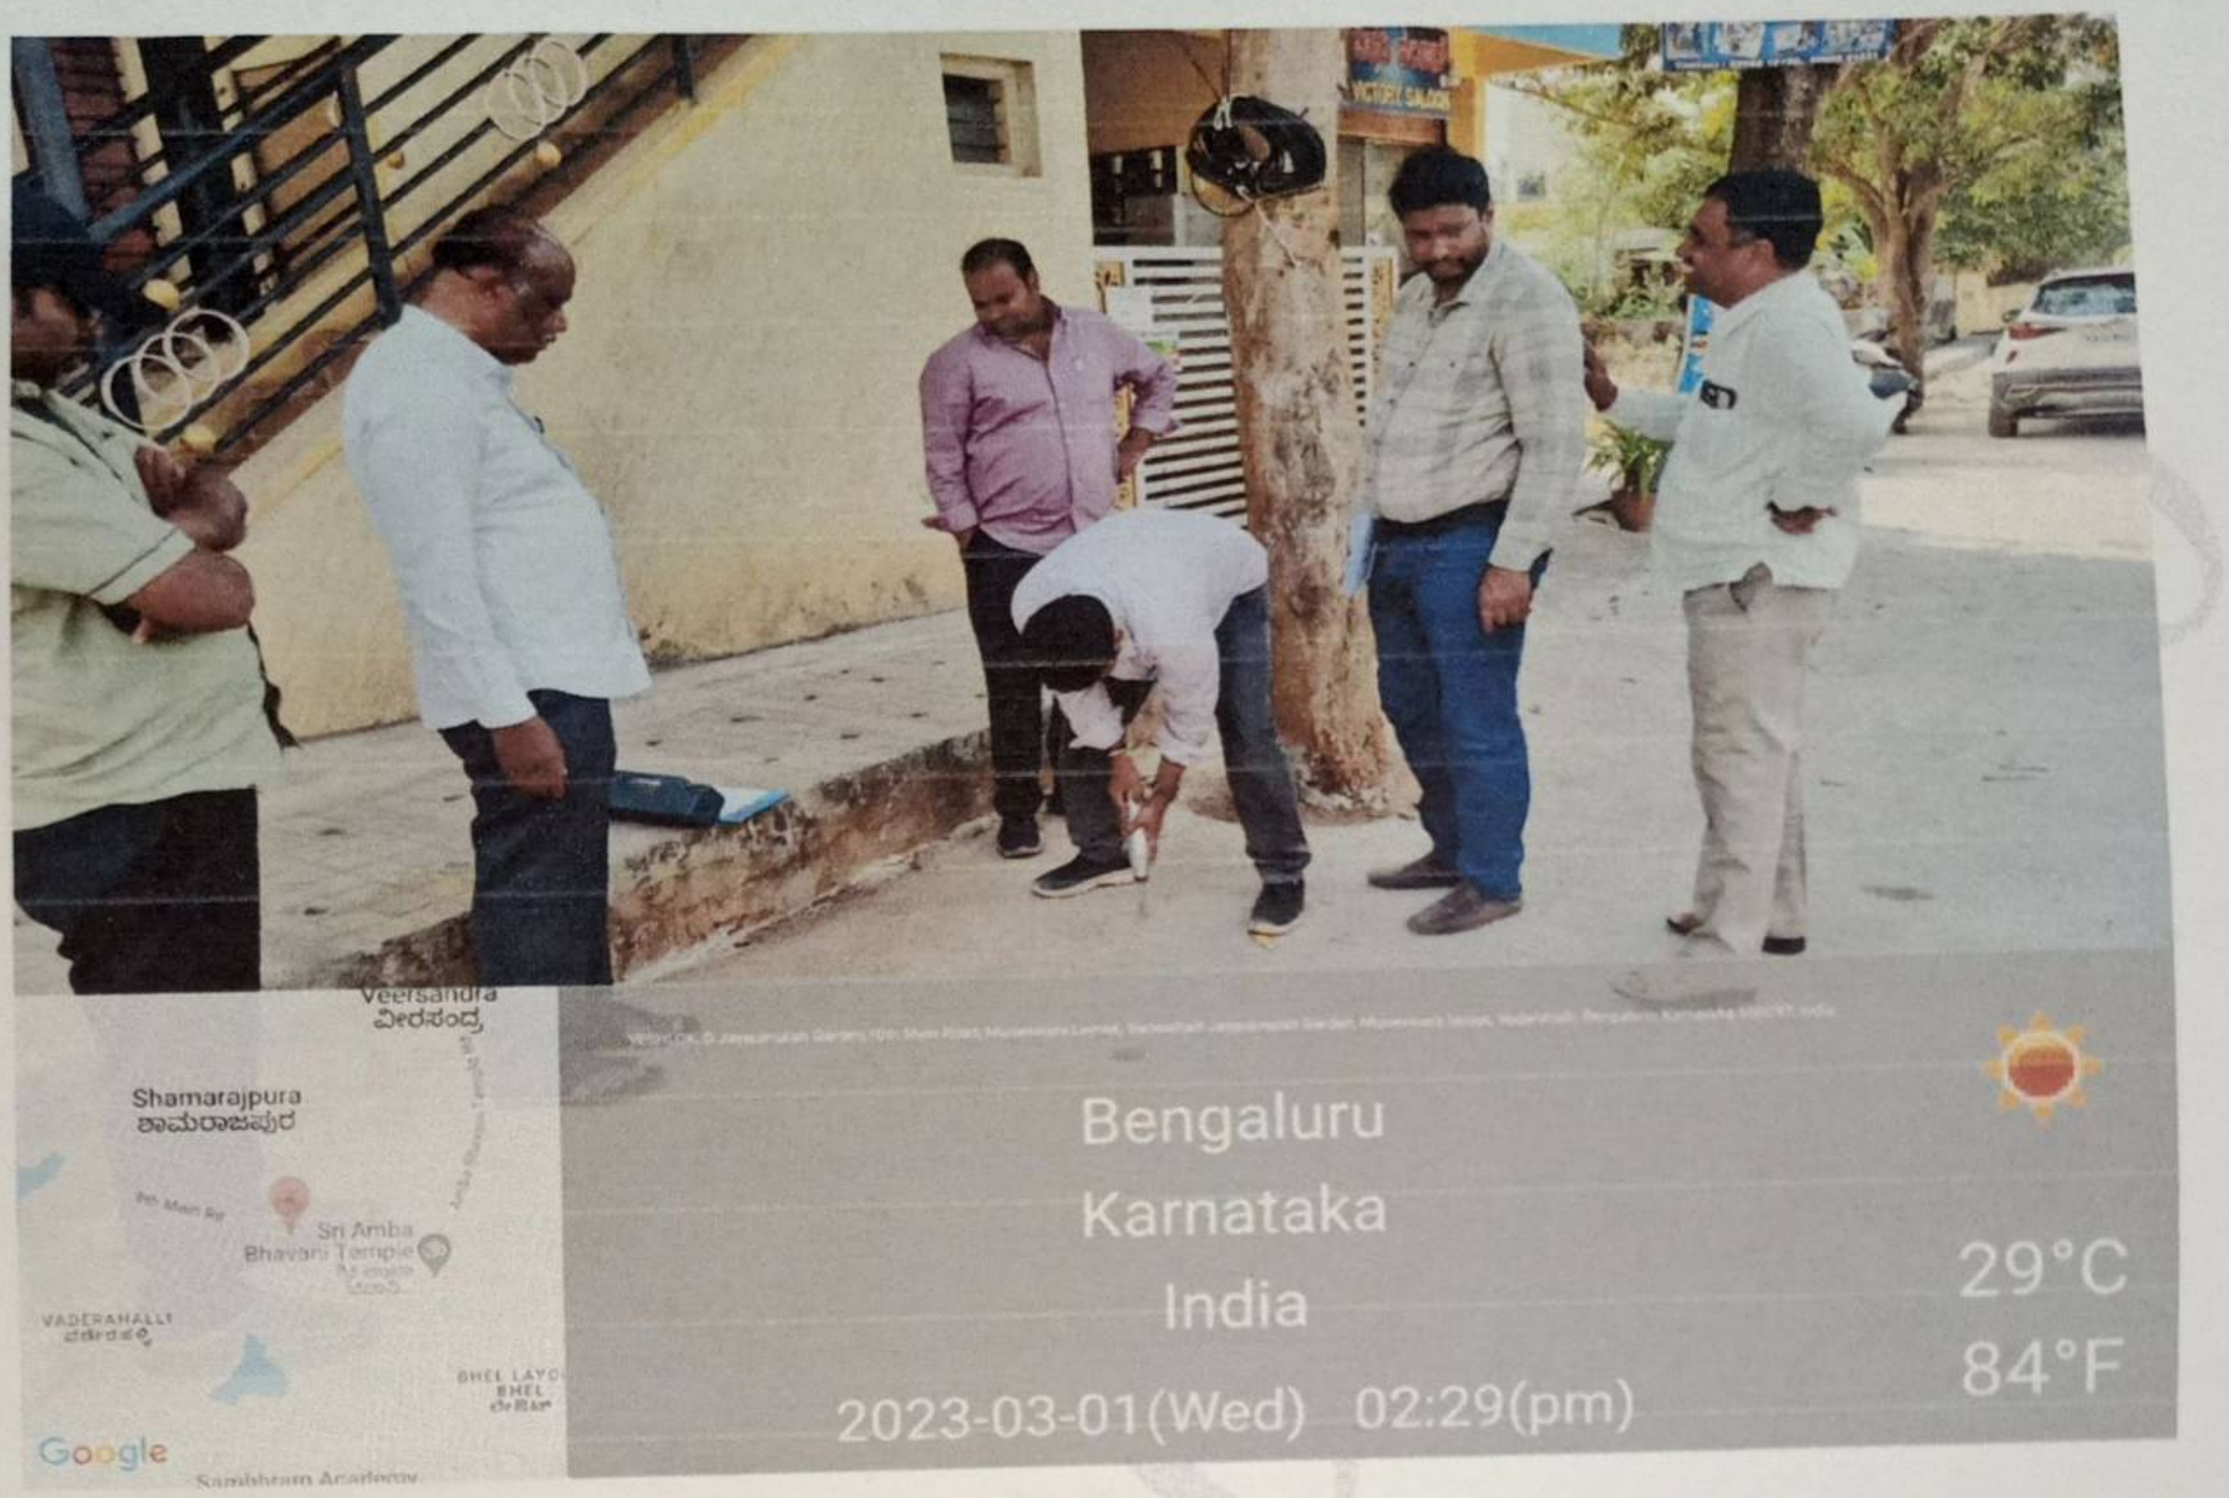
Location 1: 9th Main Road , Muneshwara layout Connecting Rainbow layout. (In Front of House No 125/A,)

Table-01: Rebound Hammer Test Results for Location-1

Sl. No.	Member	Rebound Hammer Number	Average reading	Compressive Strength (N/mm2)	Impact Direction
Sample Tested Location at9th Main Road , Muneshwara layout Connecting Rainbow layout. (In Front of House No 125/A.)					
1	CC Road (M30)	30	31	32	Vertical down
2		32			
3		30			
4		34			
5		30			
6		32

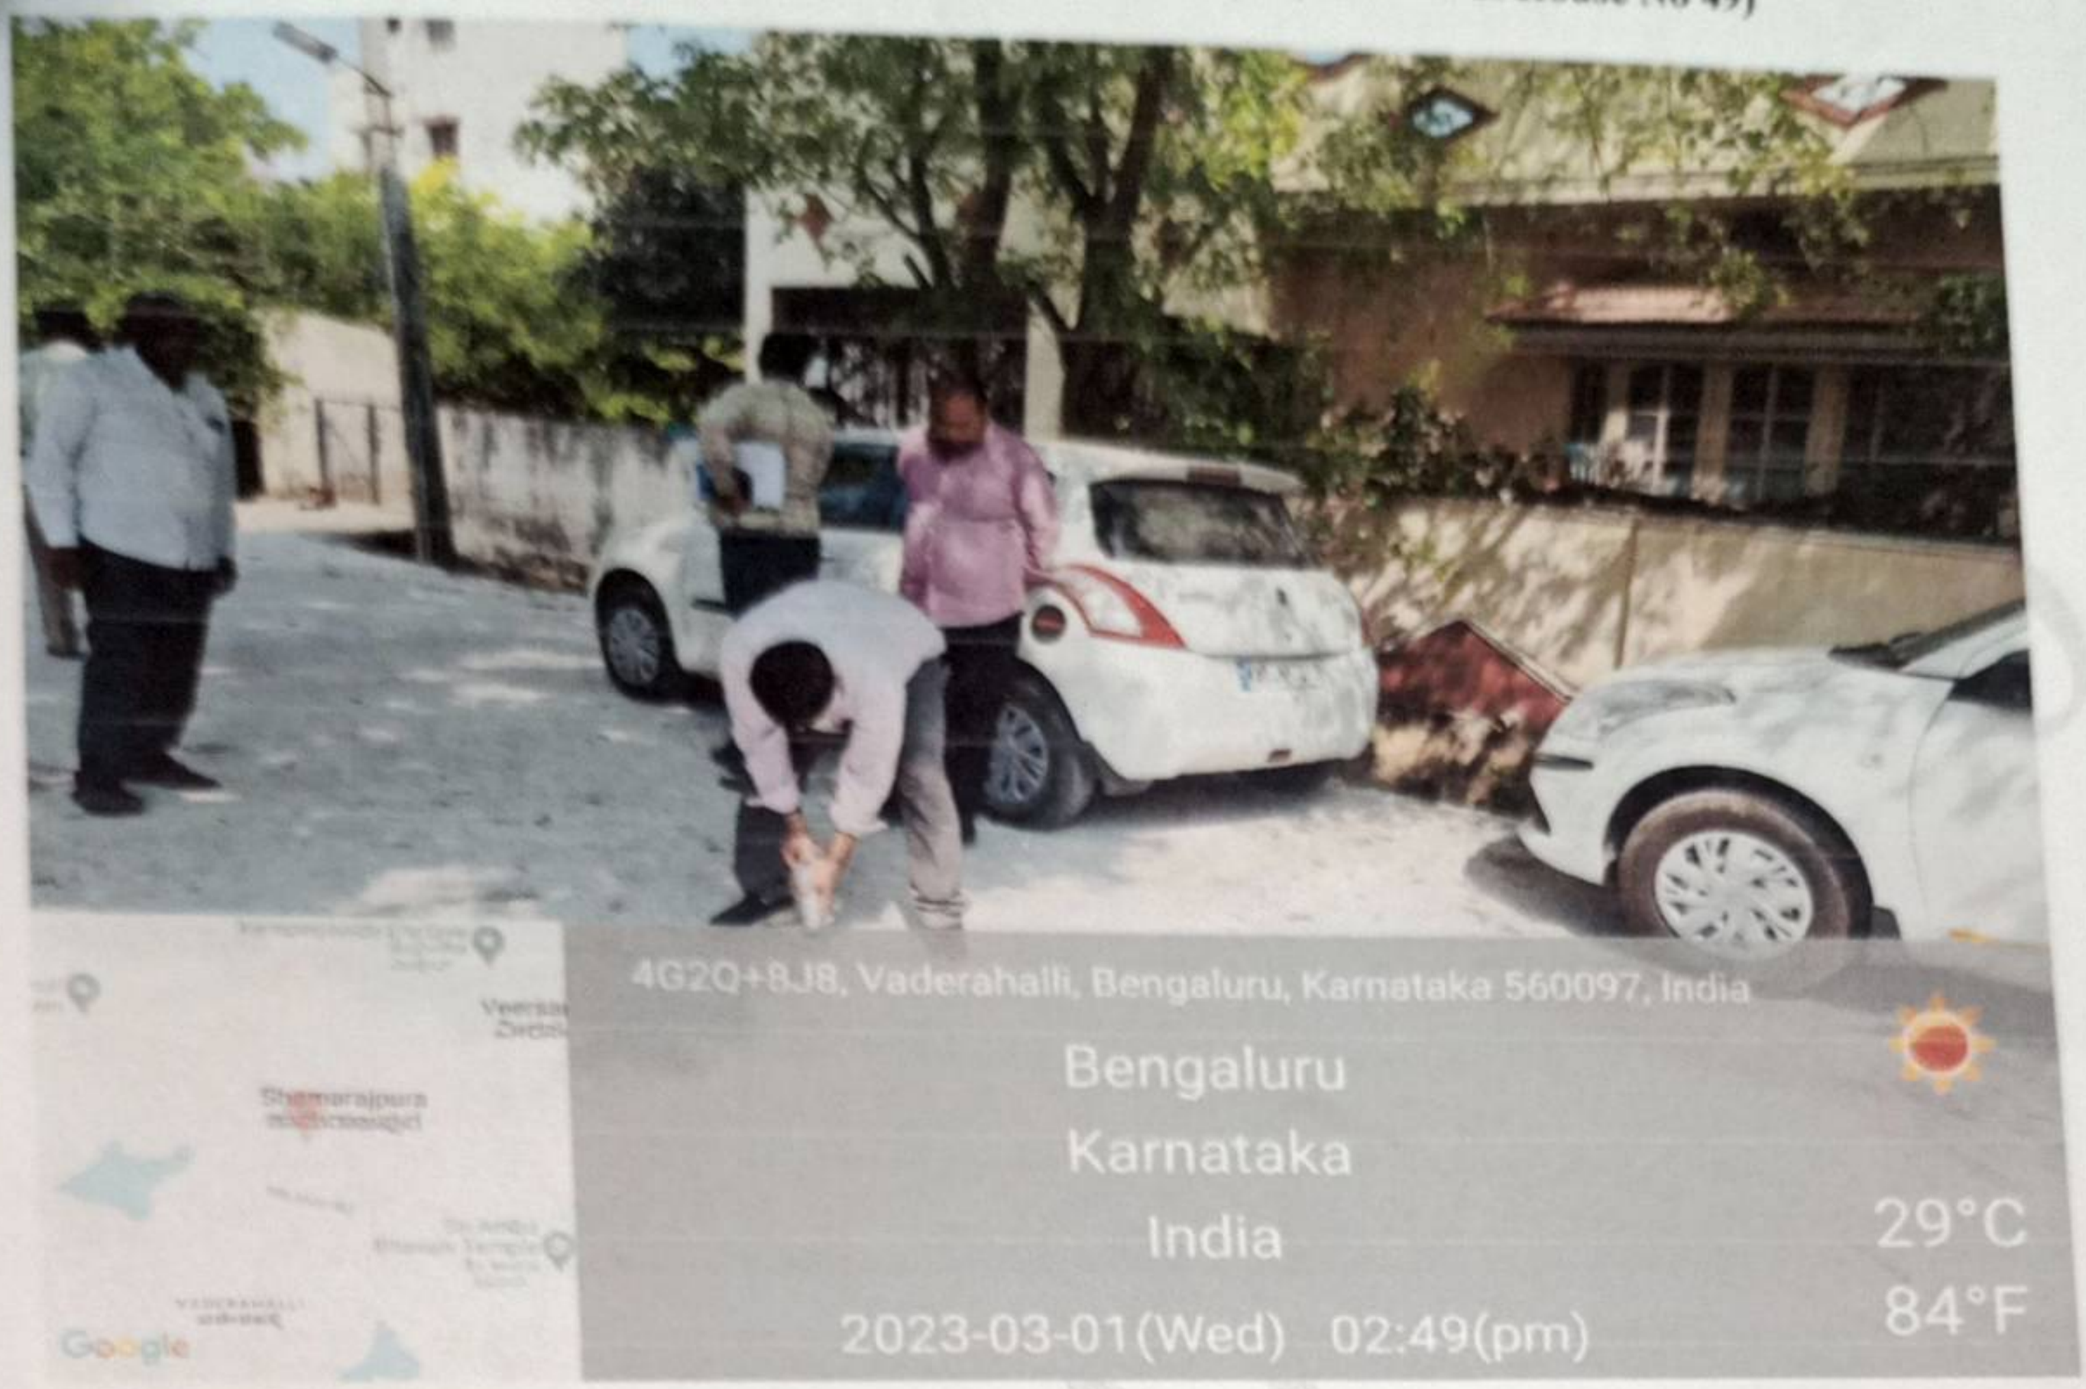
Location 3: 4th Cross Rainbow Layout, Sem Cottage. (In Front of House No 49) 903-23-080906-3rd & Part RA Bill

Table-03: Rebound Hammer Test Results for Location-3

Sl. No.	Member	Rebound Hammer Number	Average reading	Compressive Strength (N/mm2)	Impact Direction
Sample Tested Location at4th Cross Rainbow Layout ,Sem Cottage,. (In Front of House No 49)					
1	CC Road (M30)	30	31	32	Vertical down
2		32			
3		30			
4		30			
5		32			
6		32

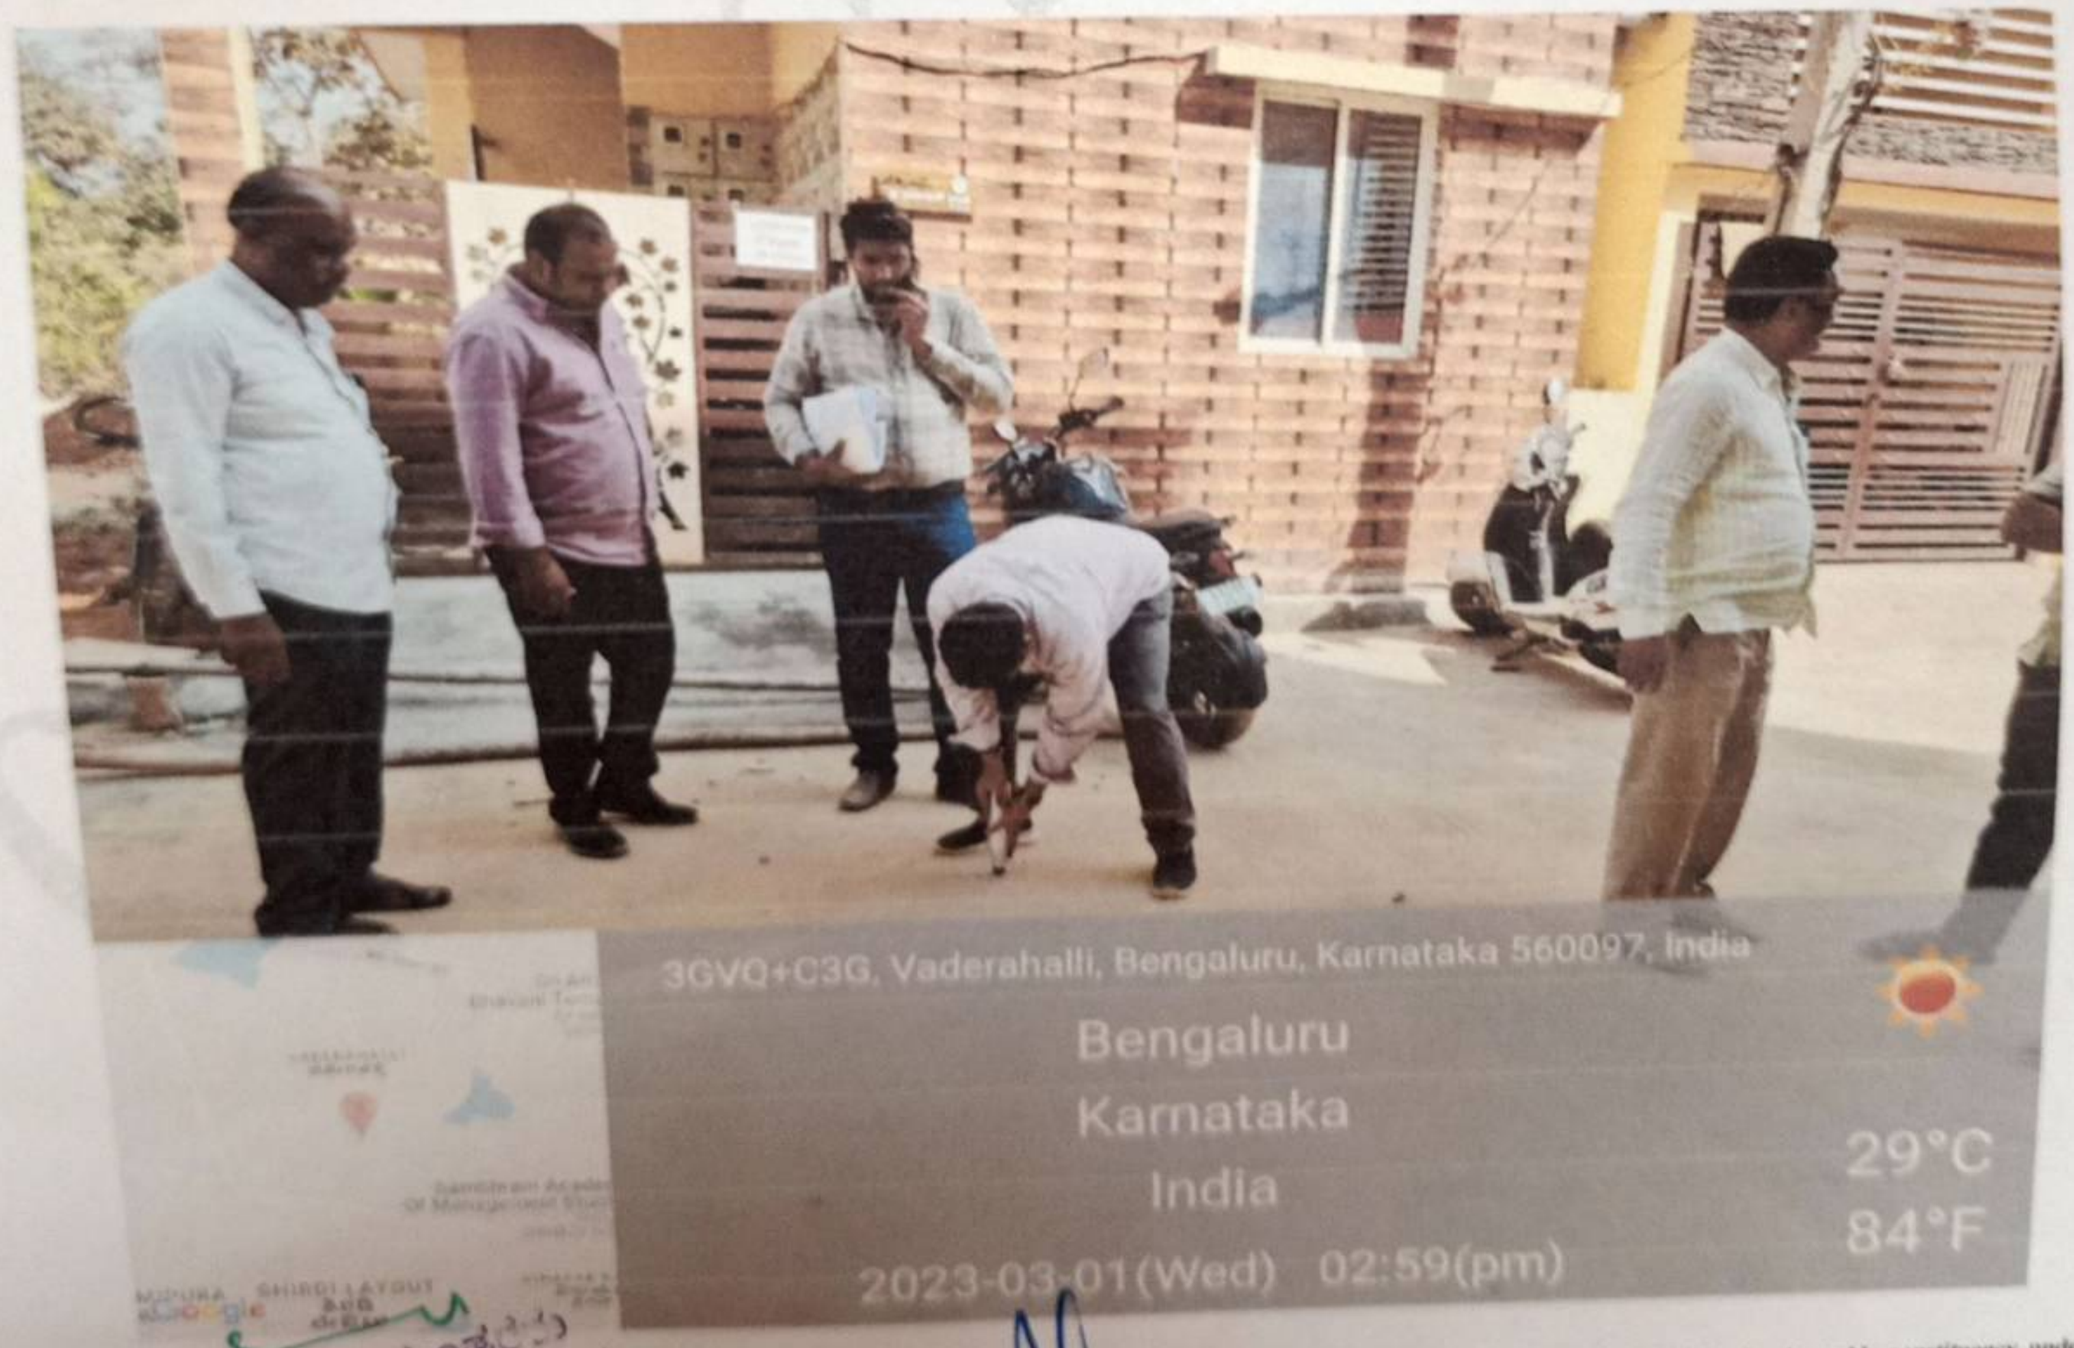
Location 4: 11th Cross, Elegant Nest Layout. (In Front of Sai Nilaya House No.17 , In Front of Vacant Site , In Front of Sri Renuka Nilaya House No.26)

Table-04: Rebound Hammer Test Results for Location-4

Sl. No.	Member	Rebound Hammer Number	Average reading	Compressive Strength (N/mm2)	Impact Direction
Sample Tested Location at 11th Cross, Elegant Nest Layout. (In Front of Sai Nilaya House No.17 , In Front of Vacant Site , In Front of Sri Renuka Nilaya House No.26)					
1	CC Road (M30)	34	32	34.00	Vertical down
2		32			
3		32			
4		34			
5		32			
6		30			
1	RCC Drain wall (M20)	30	30.00	24.00	Horizontal
2		30			
3		28			
4		30			
5		32			
6		30			
1	Precast cover slab (M20)	24	25.00	22.00	Vertical down
2		23			
3		25			
4		26			
5		25			
6		27			
1	Culvert slab (M20)	24	25.00	22.00	Vertical down
2		26			
3		25			
4		26			
5		26			
6		25

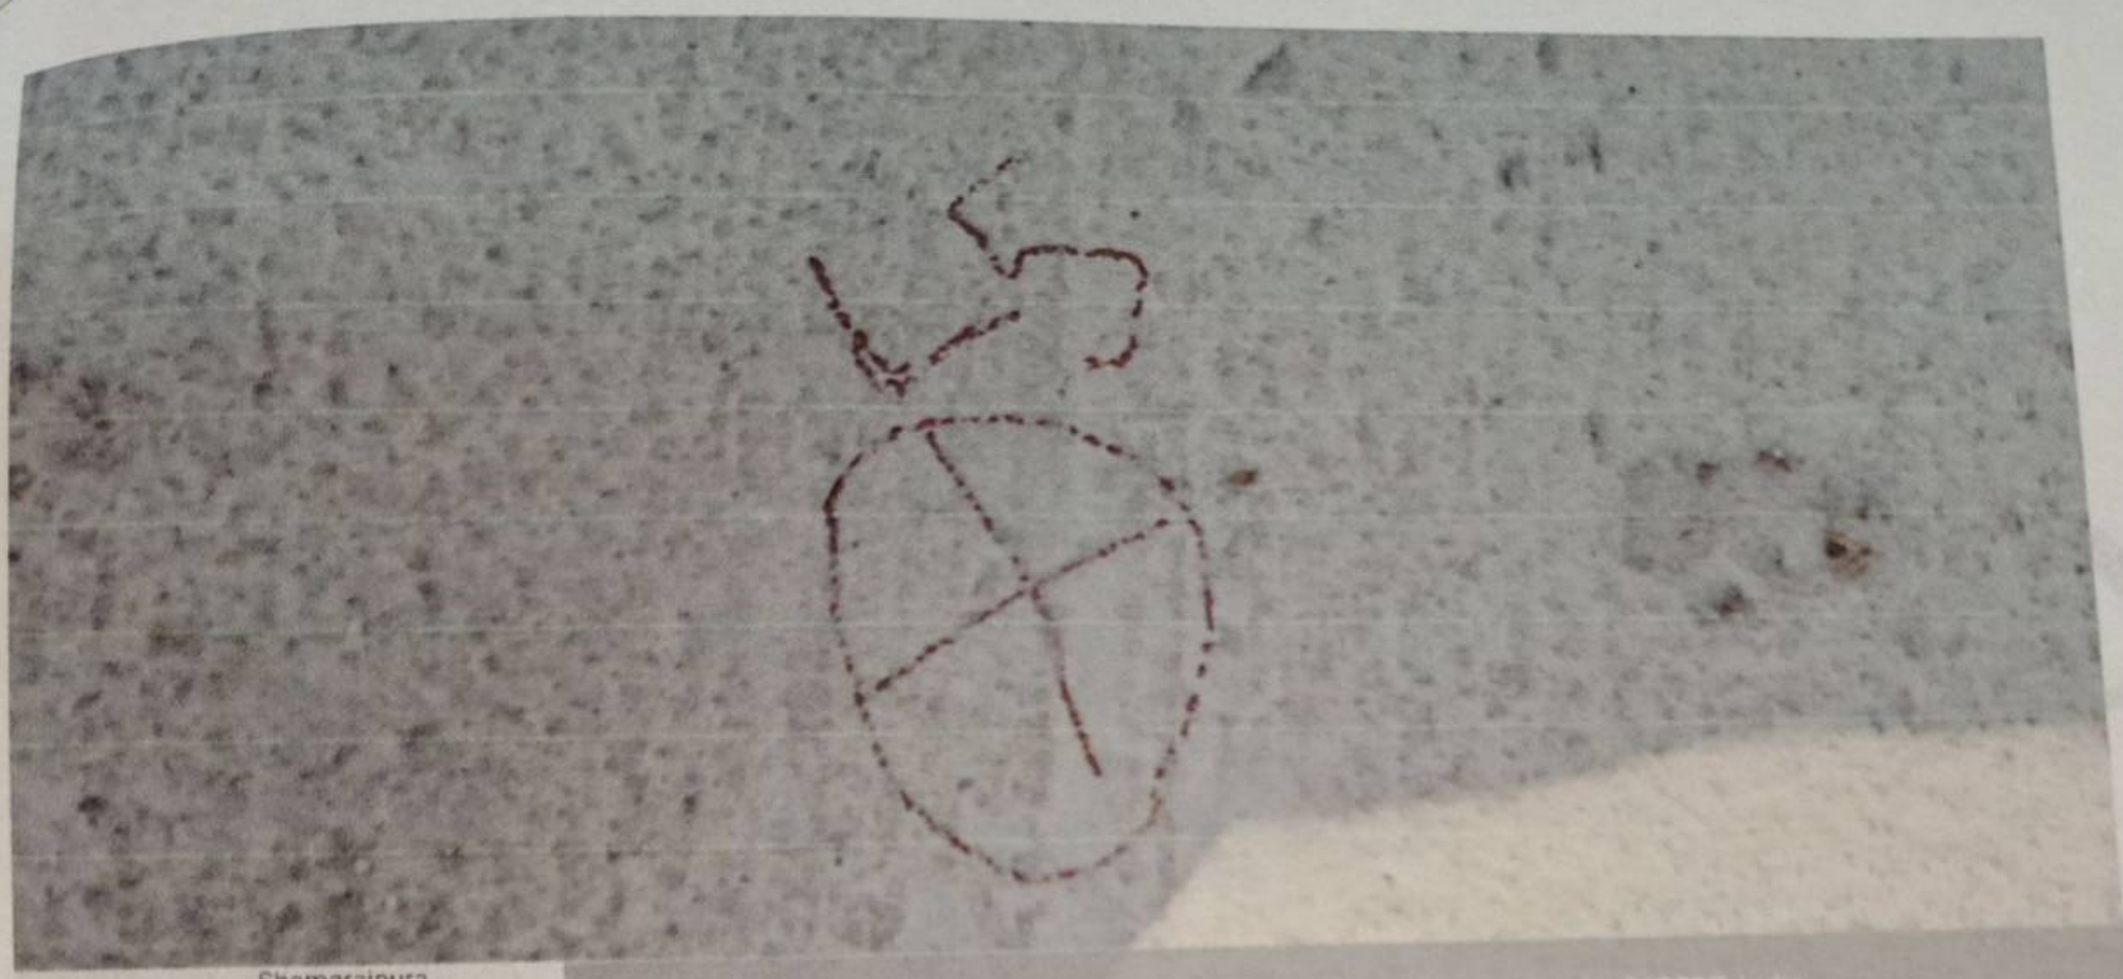
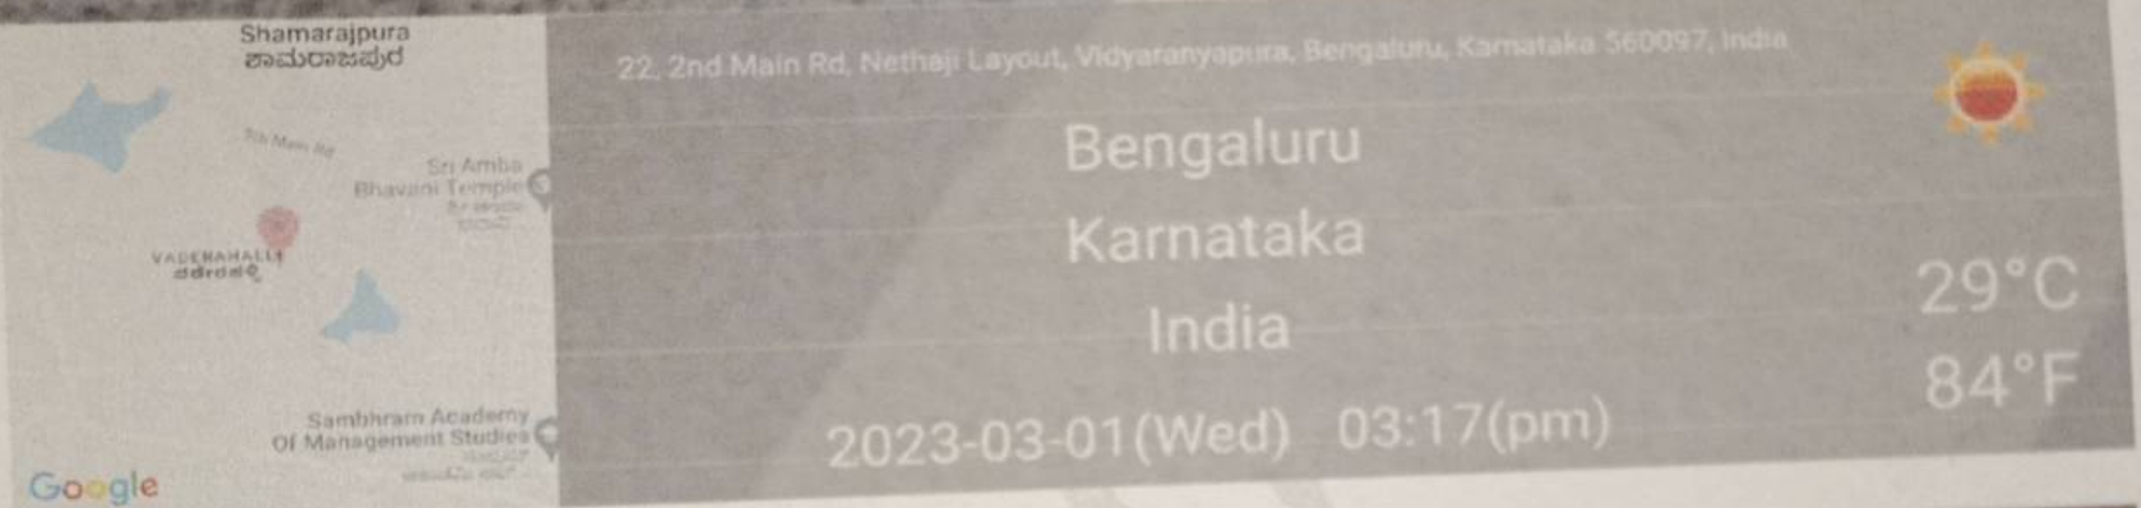
Location 5: 3rd Main, Nethaji layout, Vaderahalli. (In Front of House No.41)

Table-05: Rebound Hammer Test Results for Location-5

Sl. No.	Member	Rebound Hammer Number	Average reading	Compressive Strength (N/mm2)	Impact Direction
Sample Tested Location at 3rd Main, Nethaji layout, Vaderahalli. (In Front of House No.41)					
1	CC Road (M30)	34	32.00	34.00	Vertical down
2		34			
3		32			
4		32			
5		32			
6		30
